## Отчет об инспекции

Шпindelный узел: IBAG модели HF110-4 A40 CHRPSW

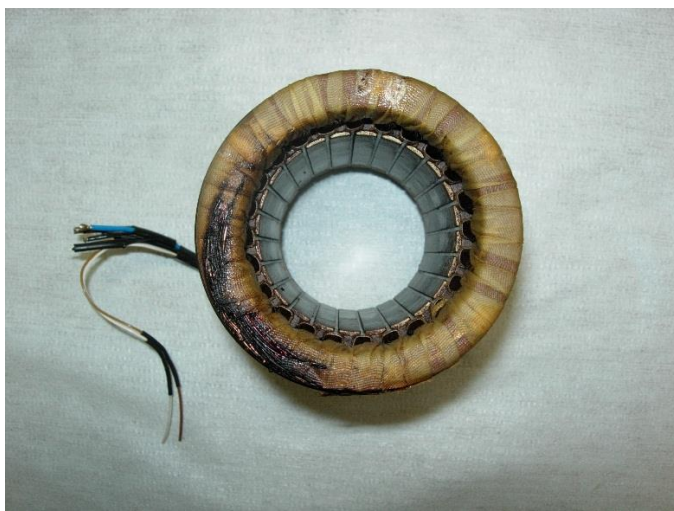
### **Вид обмоток статора со стороны передней опоры узла**

<p><b><u>Общий вид шпindelного узла.</u></b> Механические повреждения отсутствуют</p>	 
<p><b><u>Статор.</u></b> <b>Общий вид</b> На передней и задней части обмотки имеются следы электрического пробоя</p>

Вид наибольшей зоны поражения обмоток электрическим током

Вероятная причина отказа ШУ – попадание СОЖ в корпус узла через лабиринтное уплотнение (передней опоры) вследствие отсутствия в полости лабиринта избыточного давления воздуха.

- Перемотка статора;
- Установка новых прецизионных радиально-упорных подшипников (ввиду их разрушения в процессе разборки/инспекции механизма, а также с целью восстановления ресурса ШУ);
- Комплекс мер и действий по профессиональному ремонту и восстановлению ресурса шпиндельного узла.
