# Отчет об инспекции наклонно-поворотного стола

+GF+ 3R Dynafix, Article №3028660, Serial №241.

Отчёт подготовлен:  
ООО «Шпindelь-сервис»,  
Антюхов Д.В.

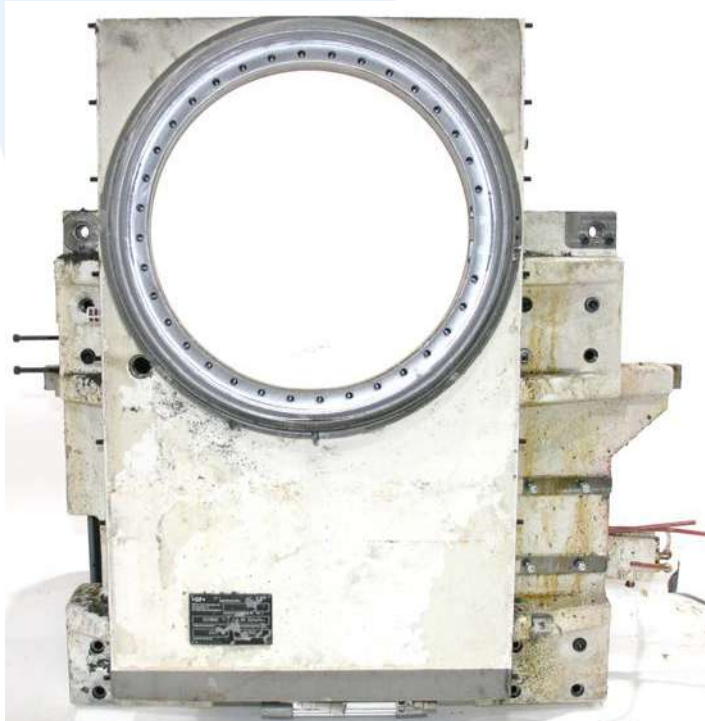
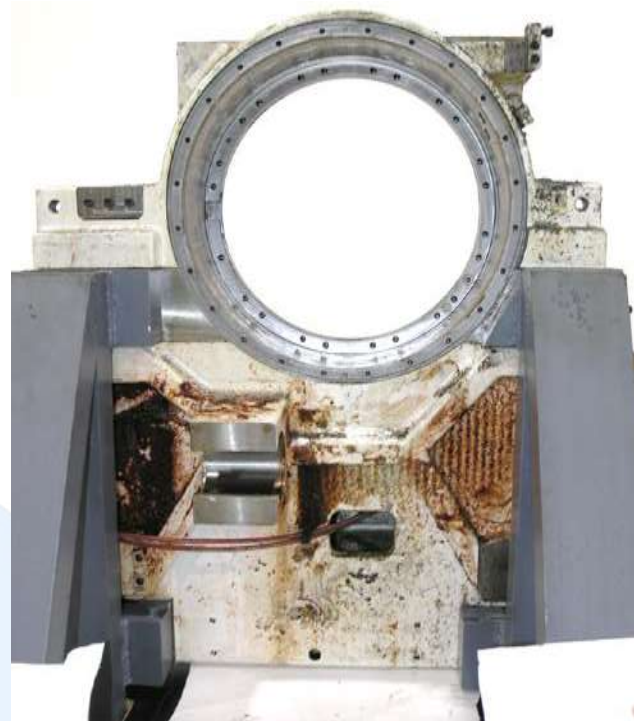
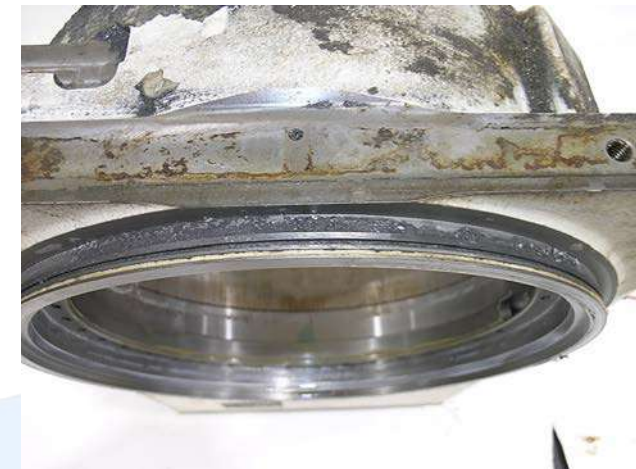
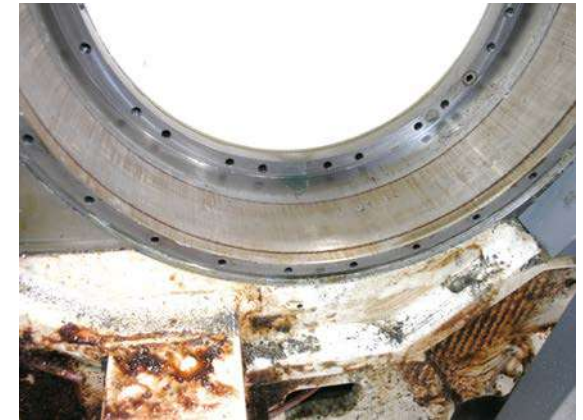
## 1.1 Корпус

Загрязнения наружных вспомогательных поверхностей СОЖ и смазкой.  
Внутренняя полость чистая. Канавки лабиринтного уплотнения загрязнены.  
Состояние удовлетворительное.

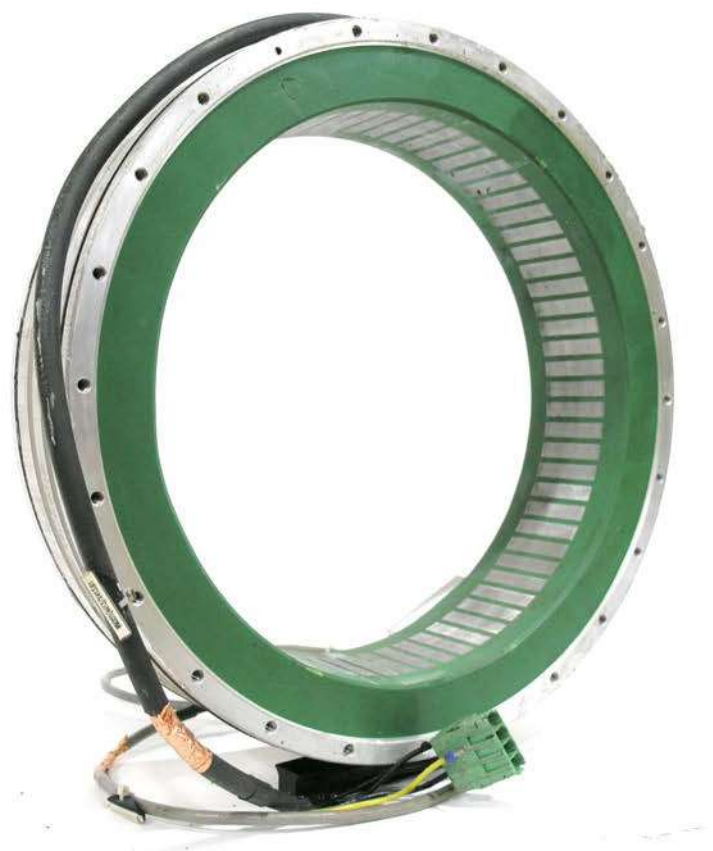
## 1.2 Статор мотора

Компаунд без видимых повреждений. Поверхность чистая, без дефектов.

Фаза А	Фаза В	Фаза С
Сопротивление обмотки R, Ом	7,0	7,0	7,0

Сопротивление изоляции – 500 Мом

Сопротивление терморезистора – 590 Ом

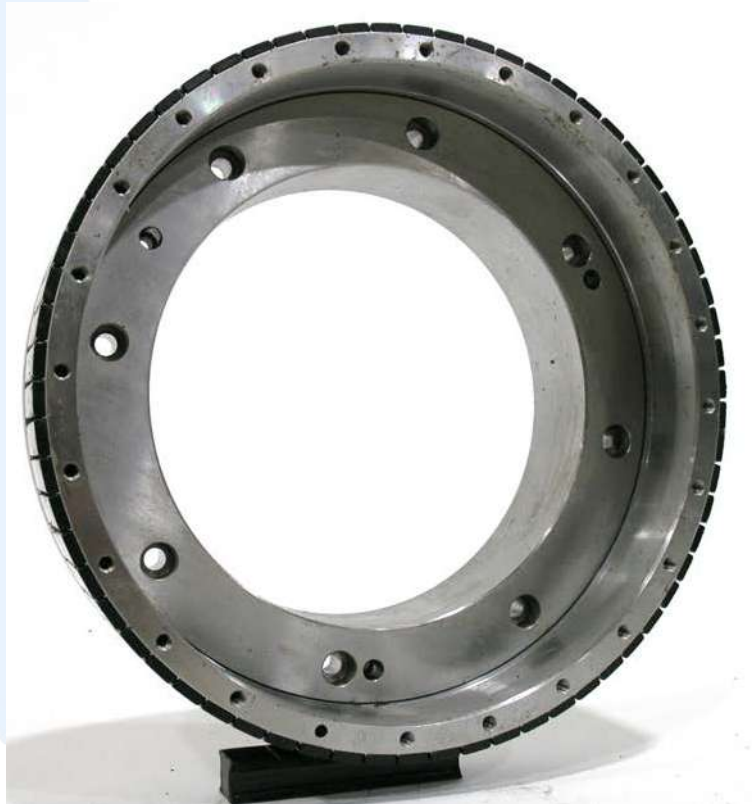
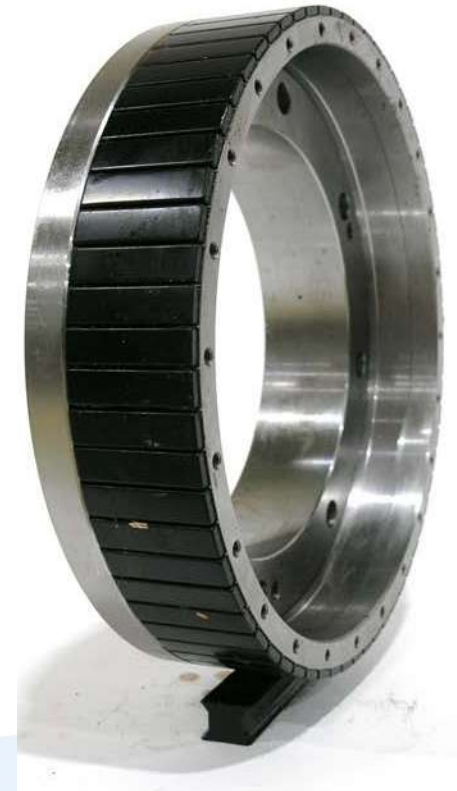
## 1.3 Ротор оси наклона

Поверхности без коррозии и загрязнений.  
Дефектов не обнаружено.

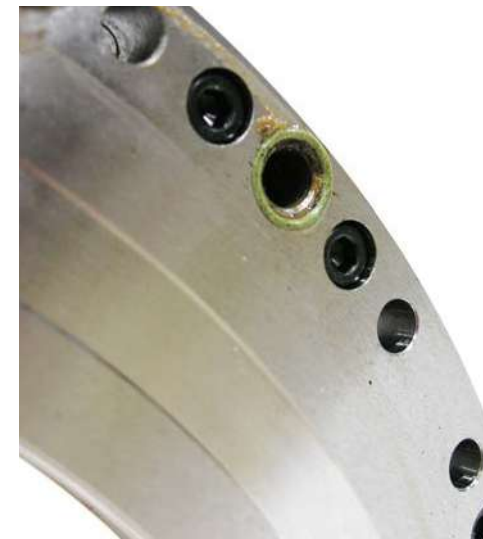
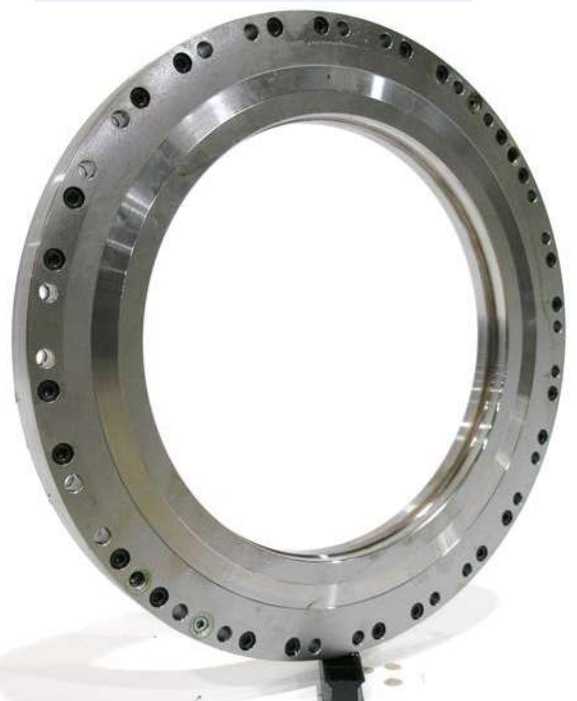
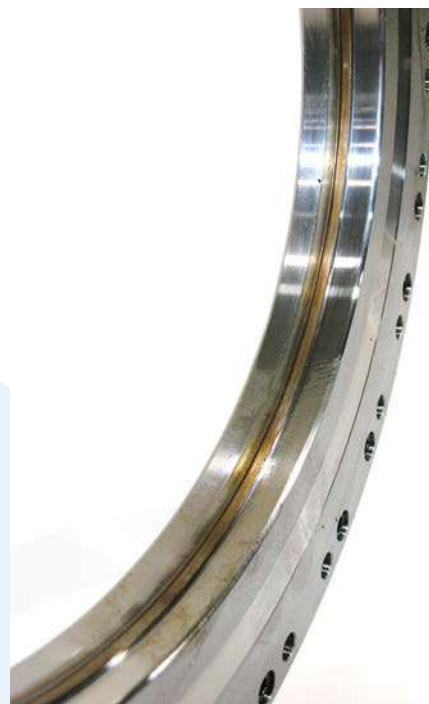
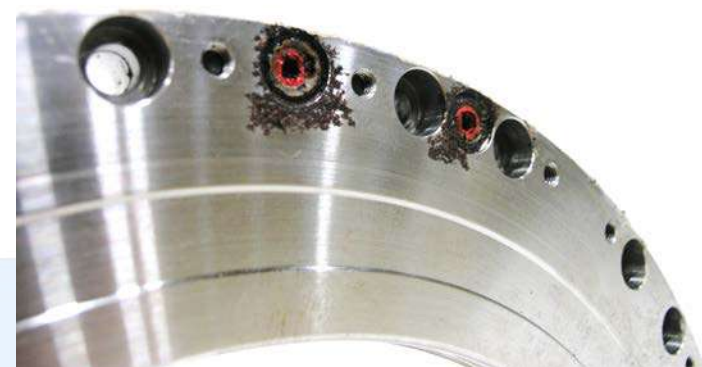
## 1.4 Тормоз

Незначительная коррозия рабочей поверхности.

Незначительная коррозия вспомогательных поверхностей.

Тормоз в рабочем состоянии. При демонтаже из внутренней полости вытекла вода с продуктами коррозии в количестве около 40 мл, вероятнее всего попавшая туда с некачественным воздухом.

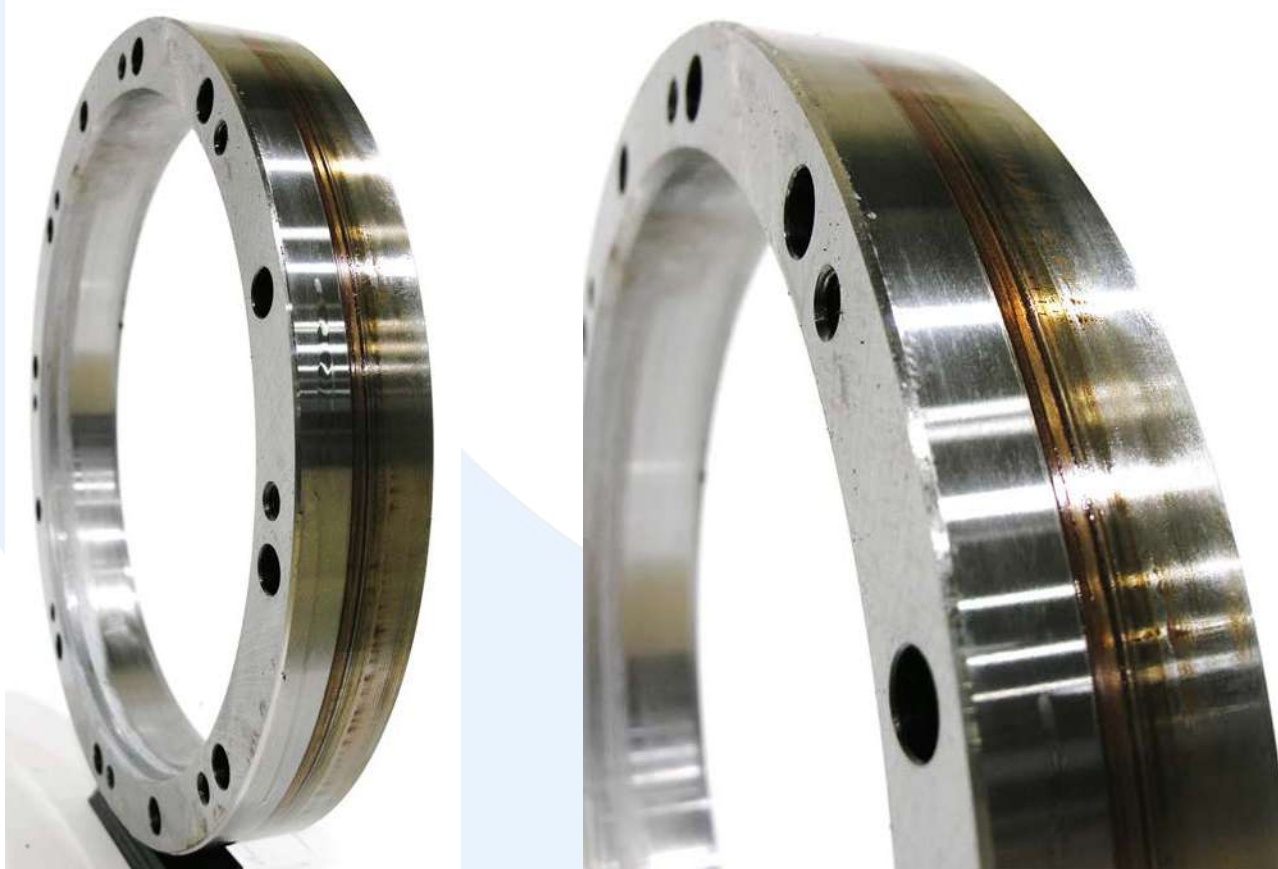
## 1.5 Втулка тормоза

Незначительная коррозия поверхности торможения.  
Остальные поверхности чистые, без дефектов.

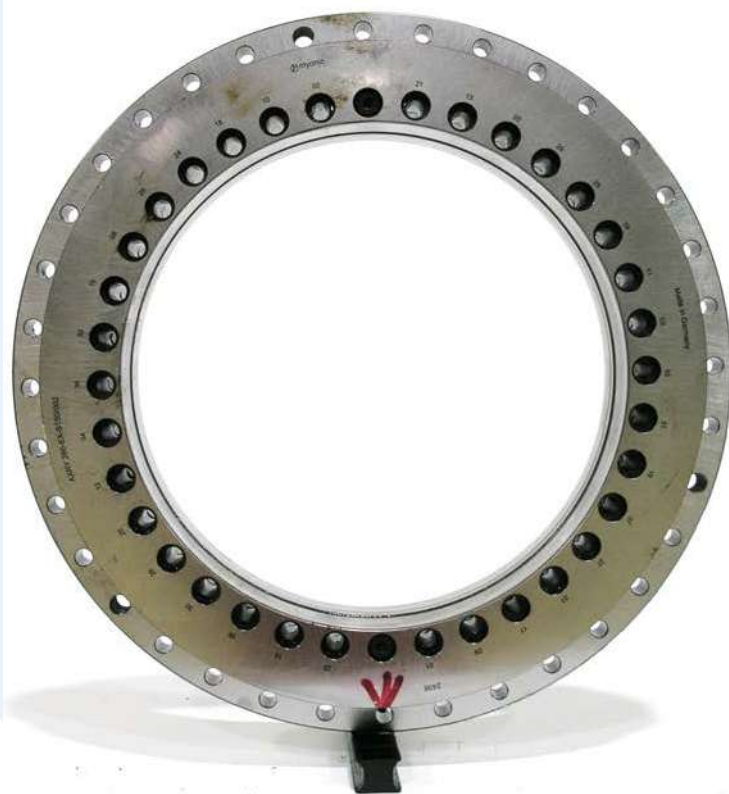
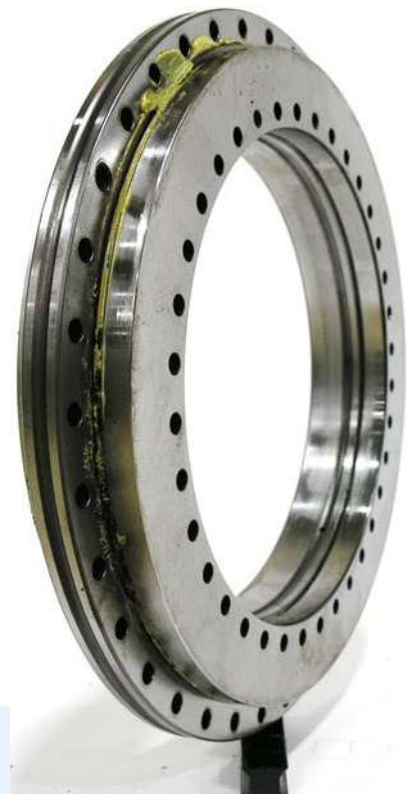
## 1.6 Опорный подшипник

Вращение плавное, без заеданий  
Равномерный, естественный износ дорожек и тел качения.  
Коррозия отсутствует, смазка чистая.

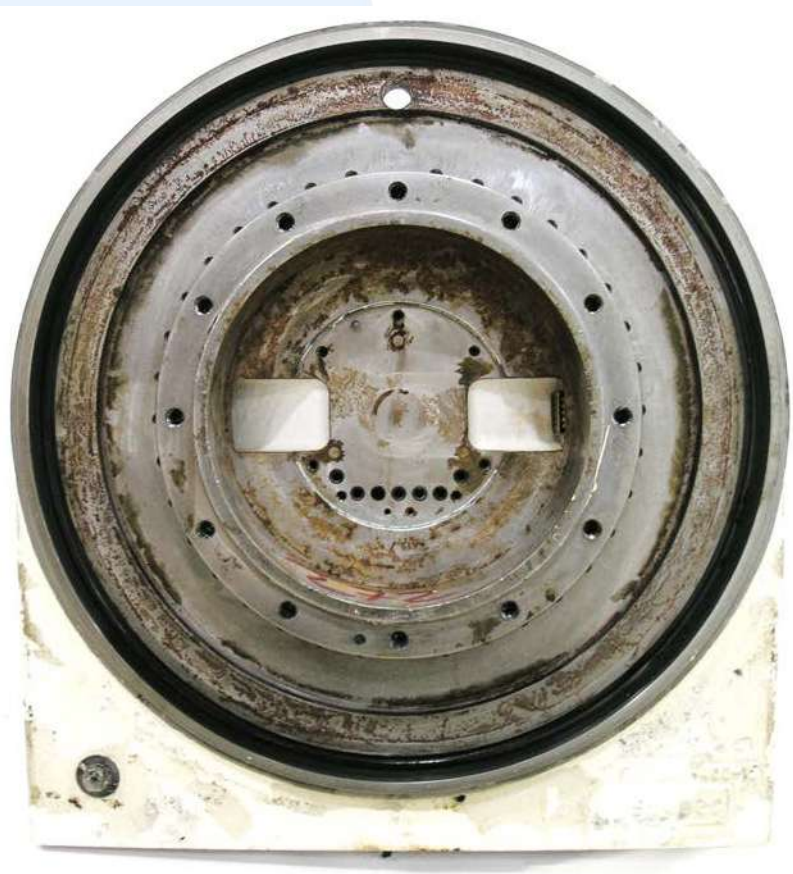
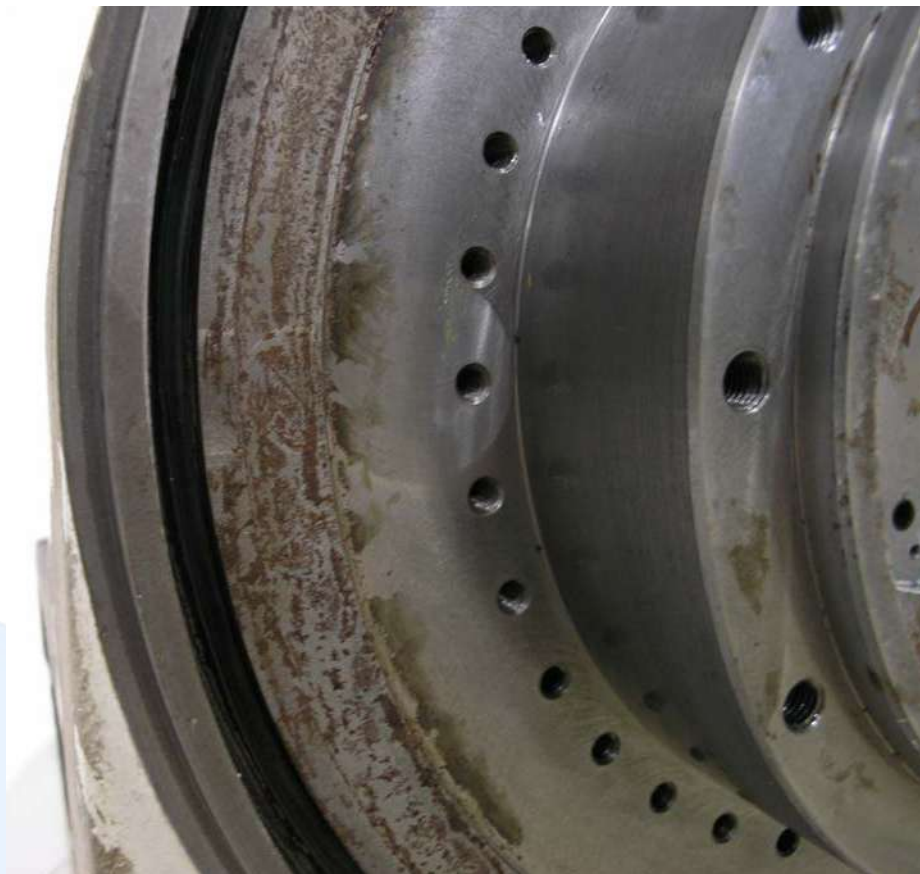
## 1.7 Вал оси наклона

Коррозия вспомогательных поверхностей.  
Базирующие поверхности чистые, без дефектов.

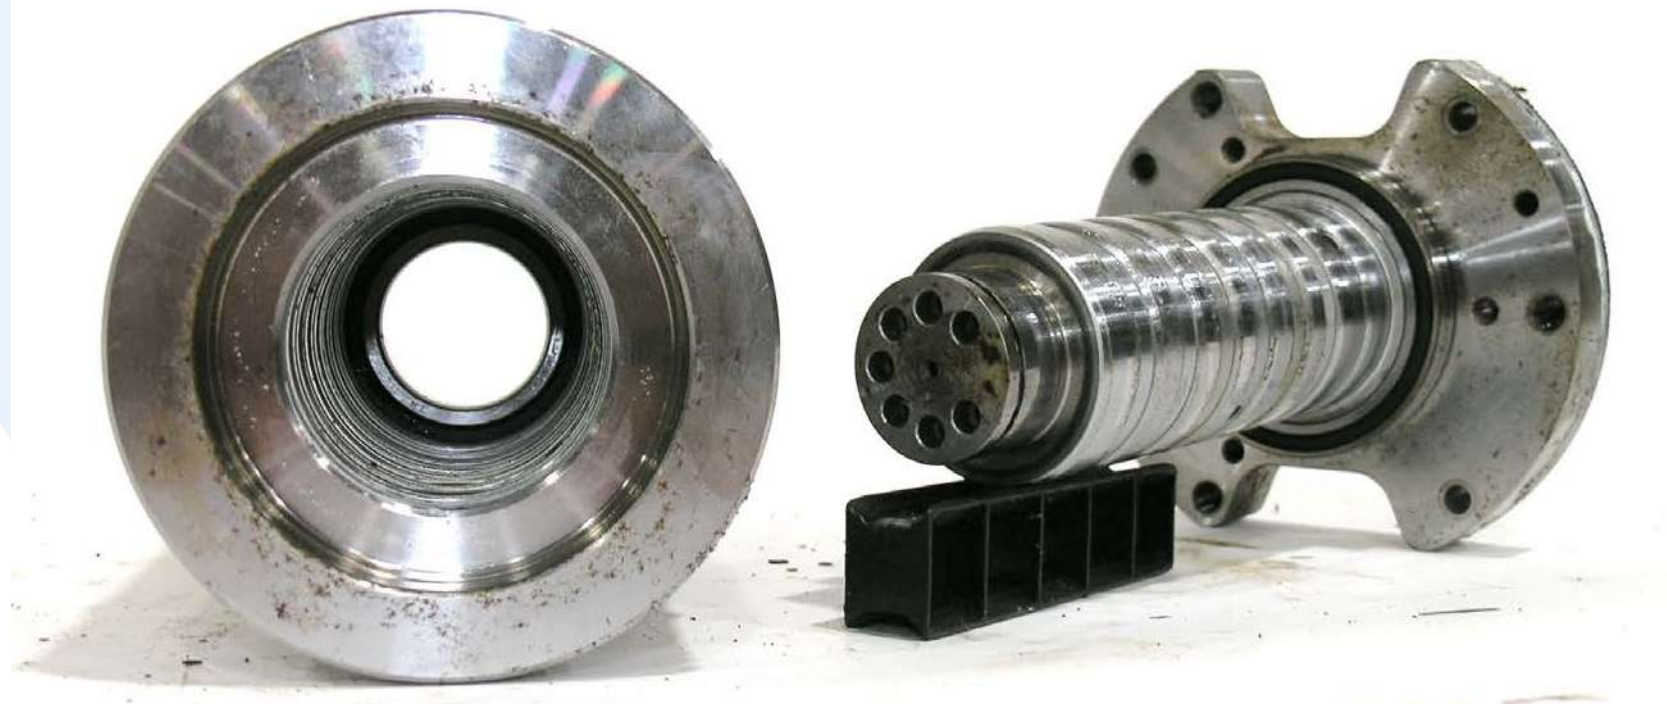
## 1.8 Ротационное уплотнение

Очаговая коррозия вспомогательных поверхностей.  
Внутренняя полость и подшипники чистые, без дефектов.

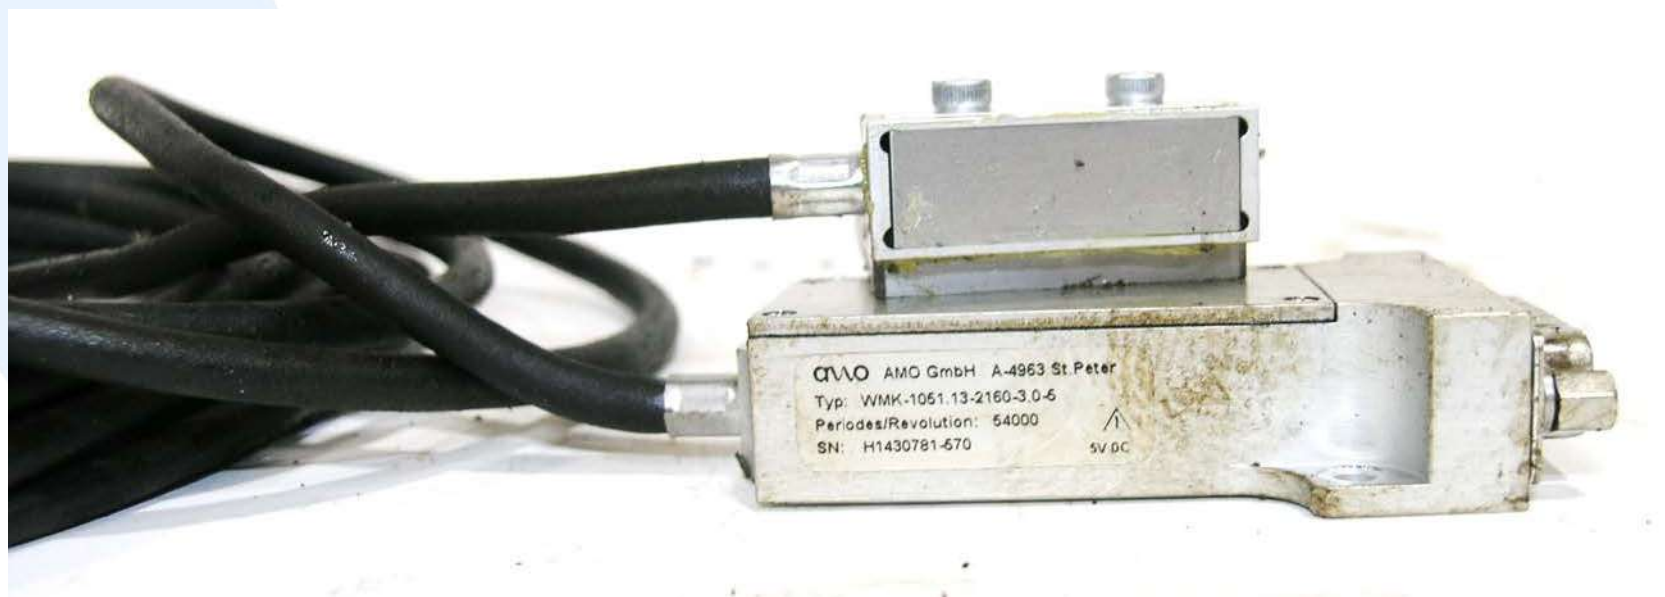
## 1.9 Считывающая головка энкодера

Видимых повреждений не обнаружено.  
Поверхности чистые, без коррозии.

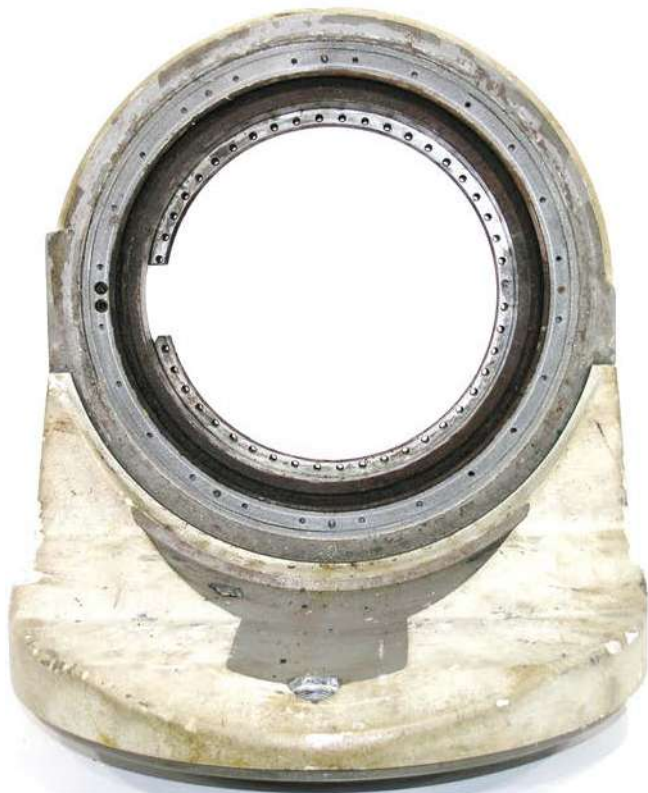
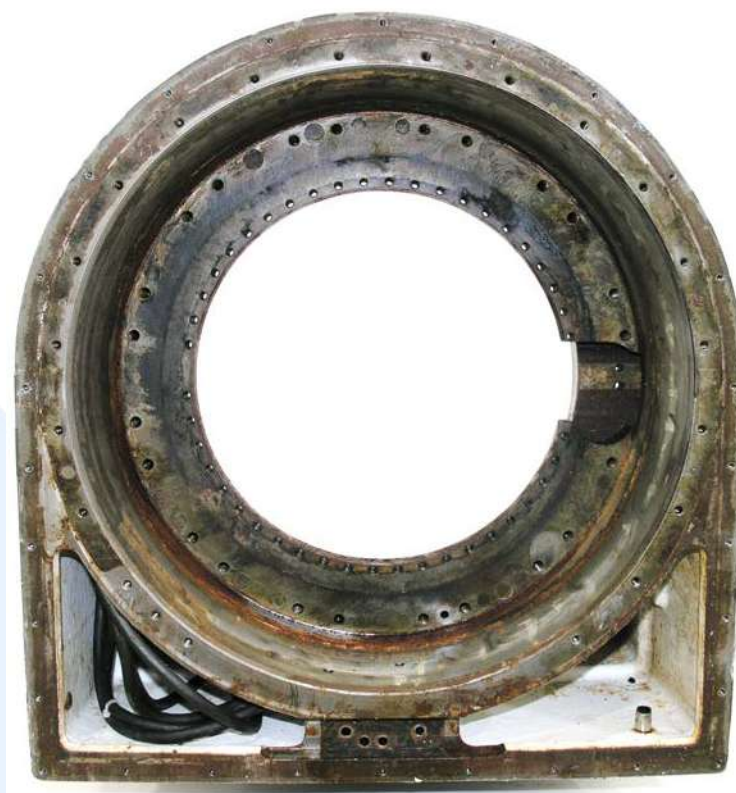
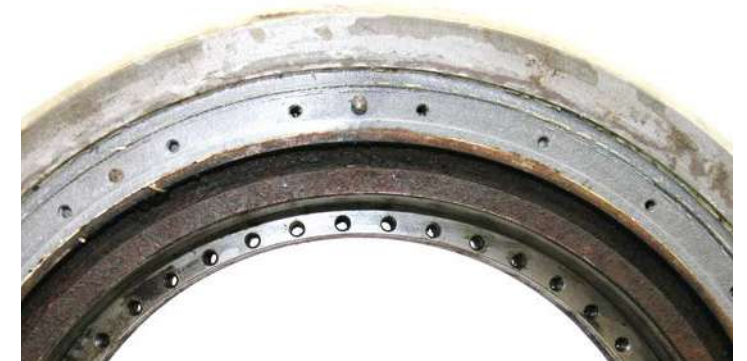
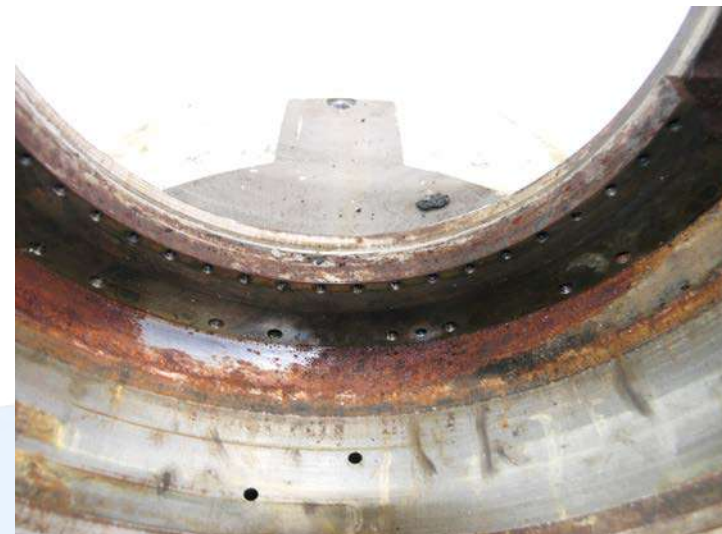
## 2.1 Корпус

Загрязнения наружных вспомогательных поверхностей СОЖ и смазкой.  
Внутренняя полость в сплошной коррозии разной глубины.  
Состояние удовлетворительное.

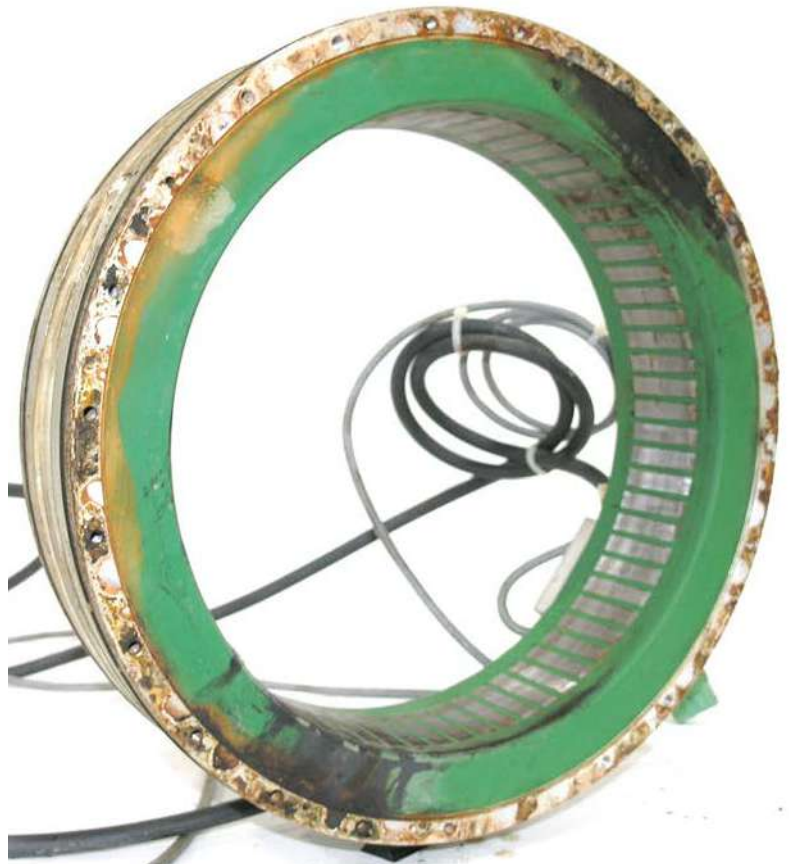
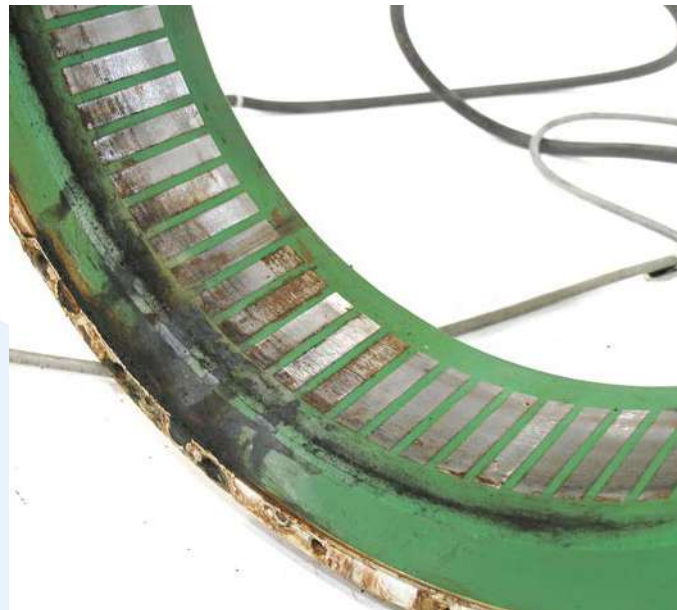
### 2.2 Статор мотора

Компаунд без видимых повреждений.  
Очаговая коррозия. Загрязнения.

Фаза А	Фаза В	Фаза С
Сопротивление обмотки R, Ом	7,0	7,0	7,0

Сопротивление изоляции – 500 Мом  
Сопротивление терморезистора – 604 Ом

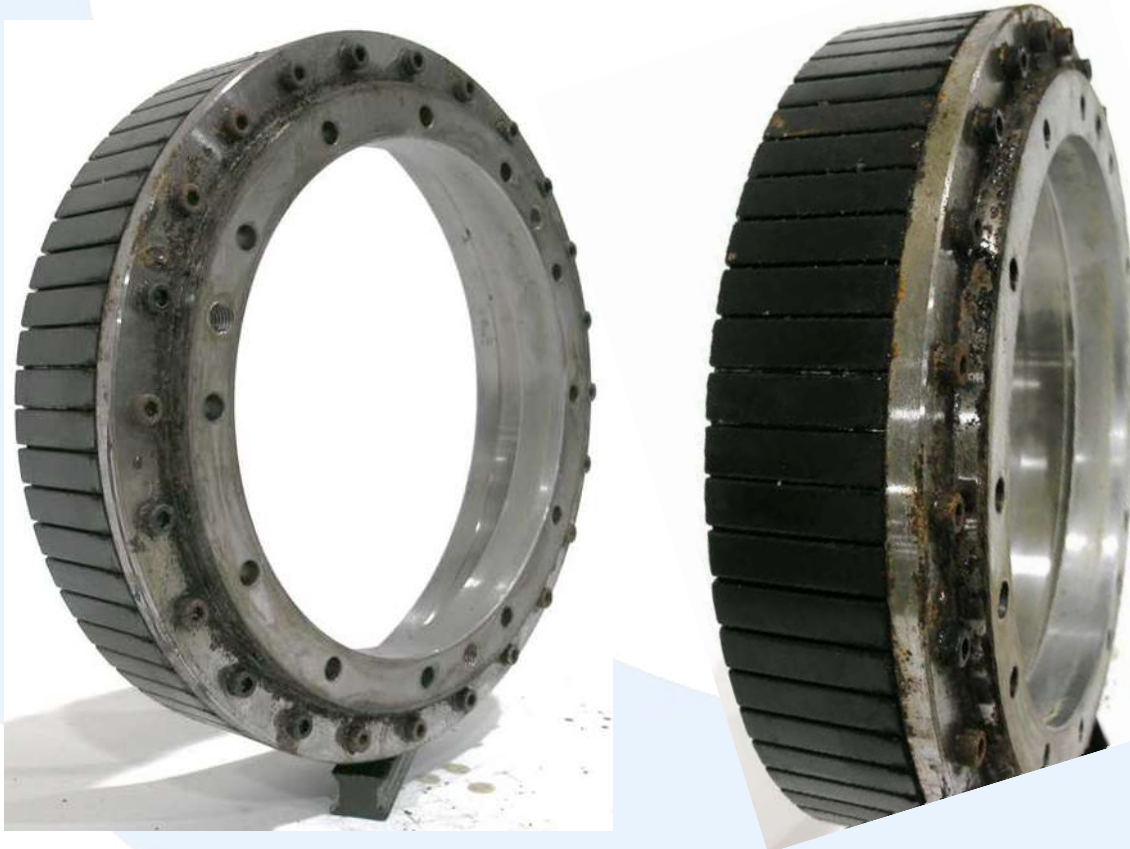
### 2.3 Ротор оси поворота

Вспомогательные поверхности в очаговой коррозии.  
Магниты и базовые поверхности чистые.

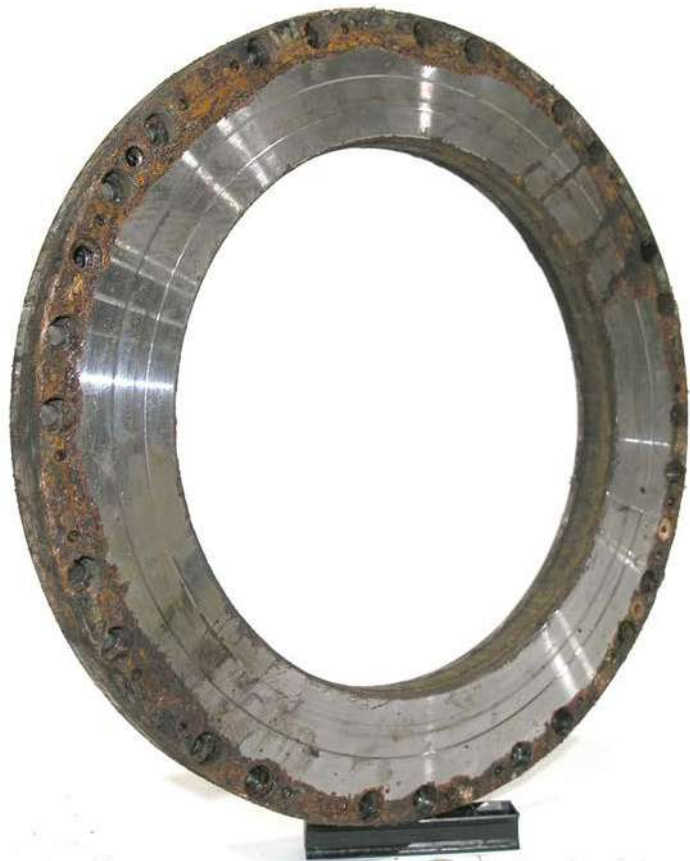
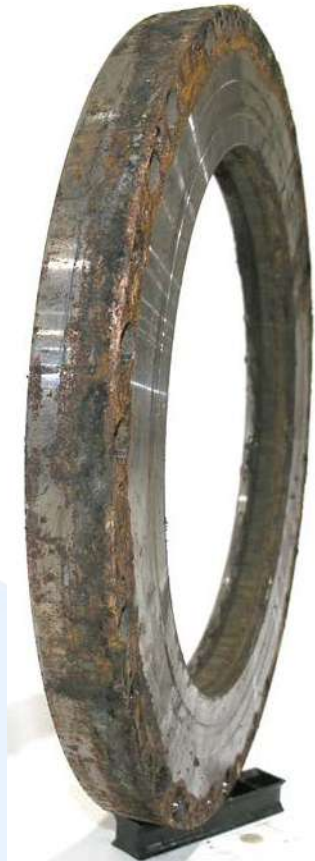
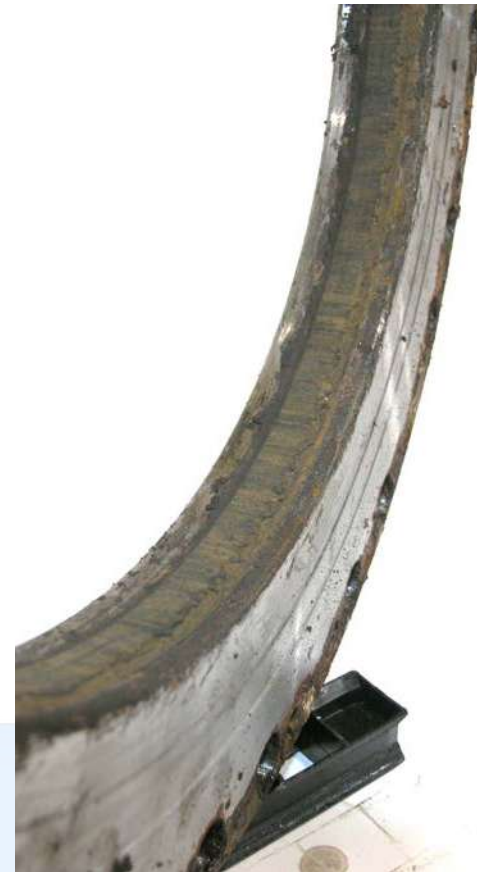
### 2.4 Тормоз

Частичная коррозия вспомогательных поверхностей.  
Сплошная коррозия поверхности торможения.

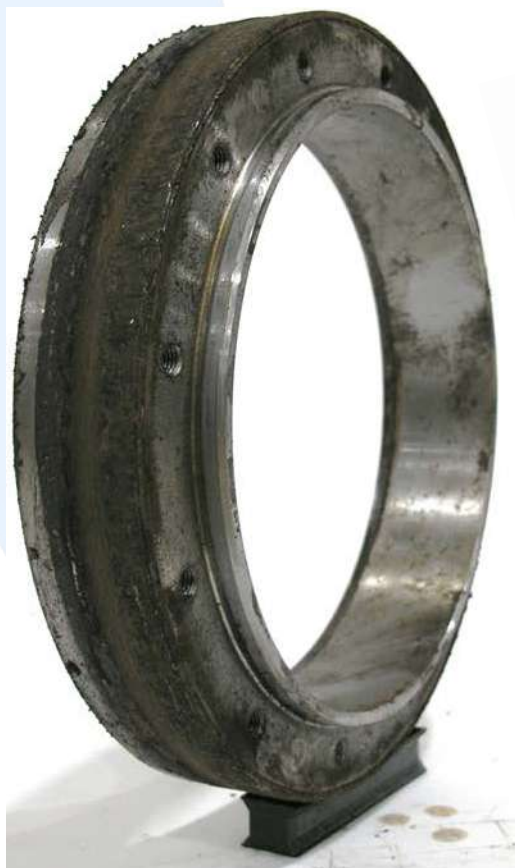
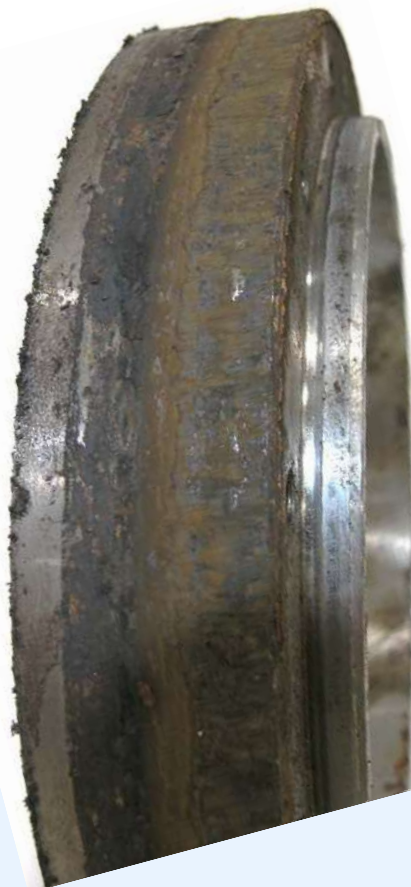
### 2.5 Втулка тормоза

Сплошная коррозия поверхности торможения.

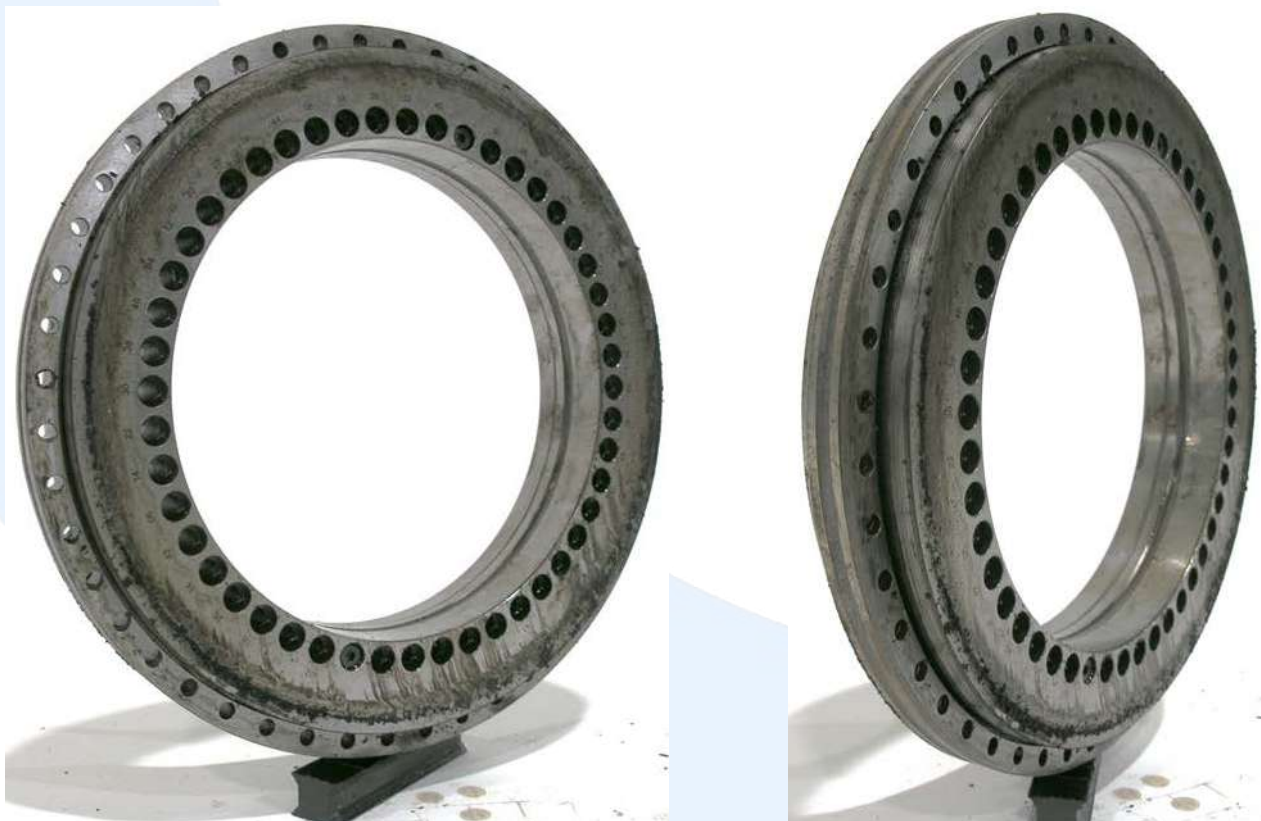
### 2.6 Опорный подшипник

Вращение плавное.  
Локальная коррозия.  
Смазка присутствует в незначительных количествах.

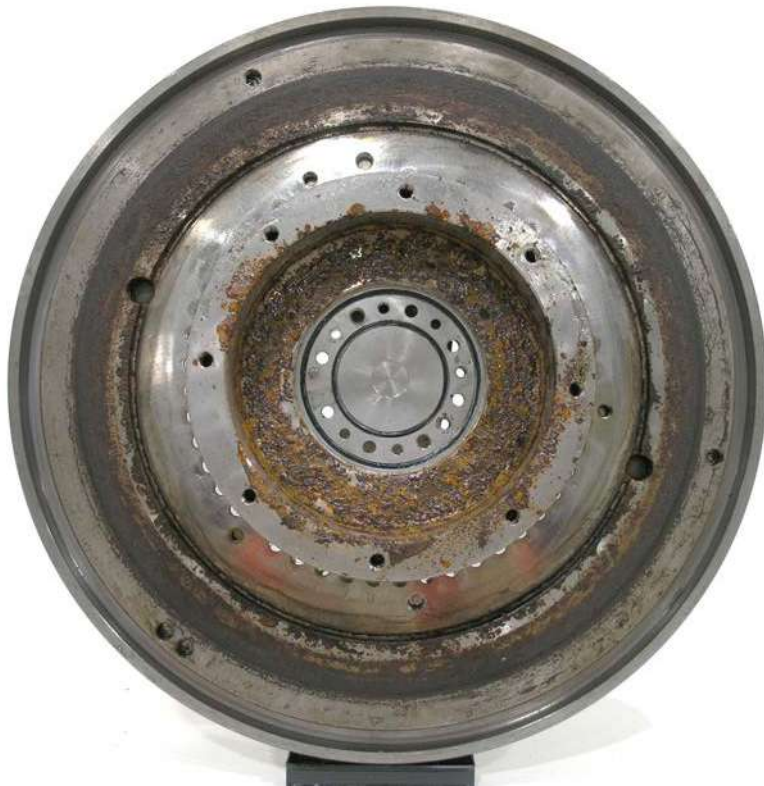
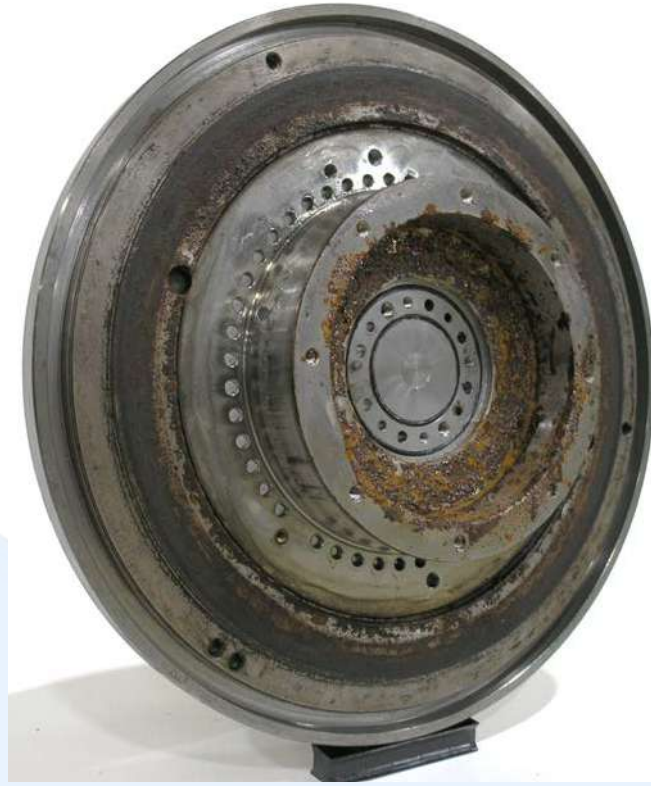
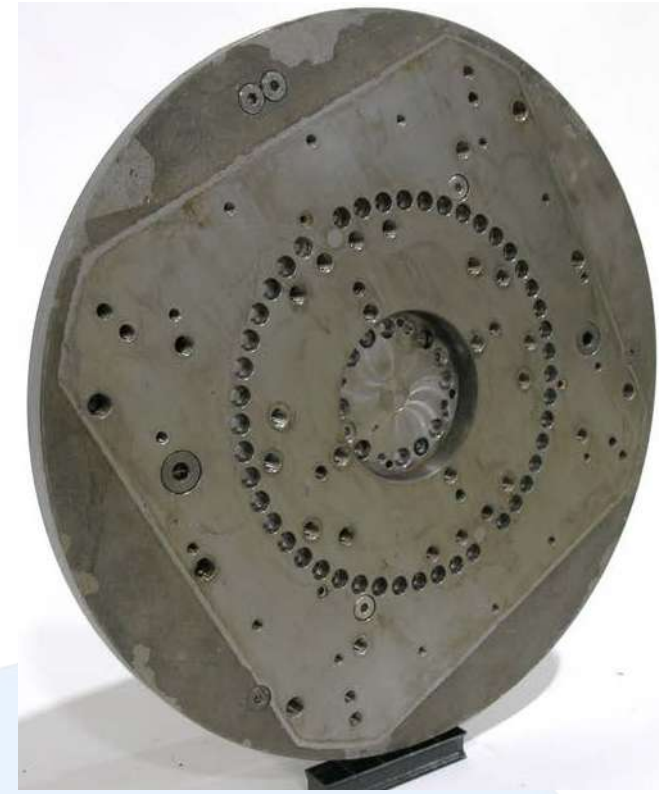
### 2.7 Вал оси поворота

Локальная коррозия поверхностей.  
Коррозия поверхности прилегания уплотнения.

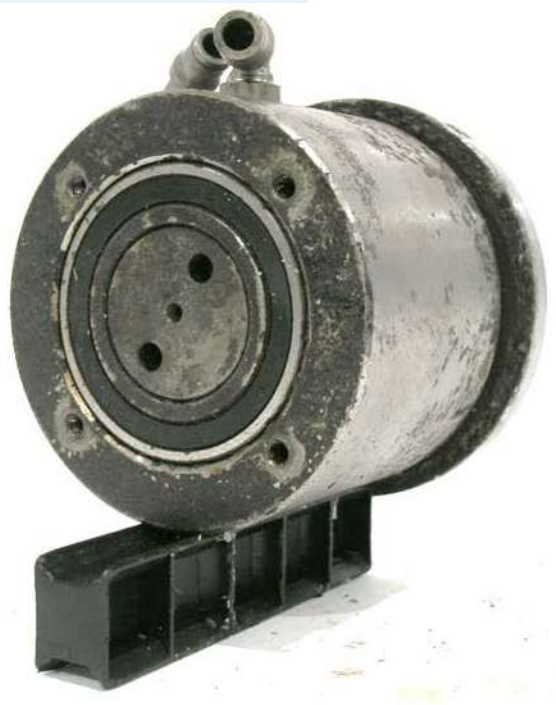
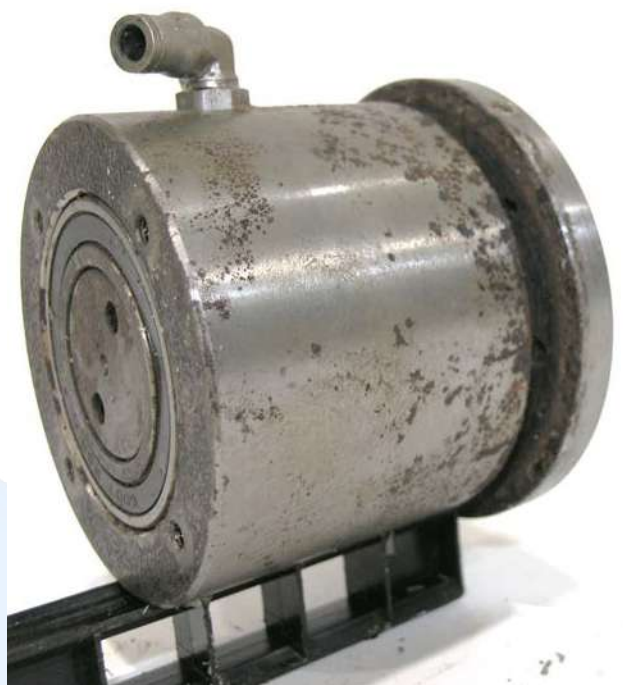
### 2.8 Ротационное уплотнение

Очаговая коррозия вспомогательных поверхностей.

Подшипники с коррозией.

Разборка узла сопряжена с вероятностью повреждения и выхода из строя.

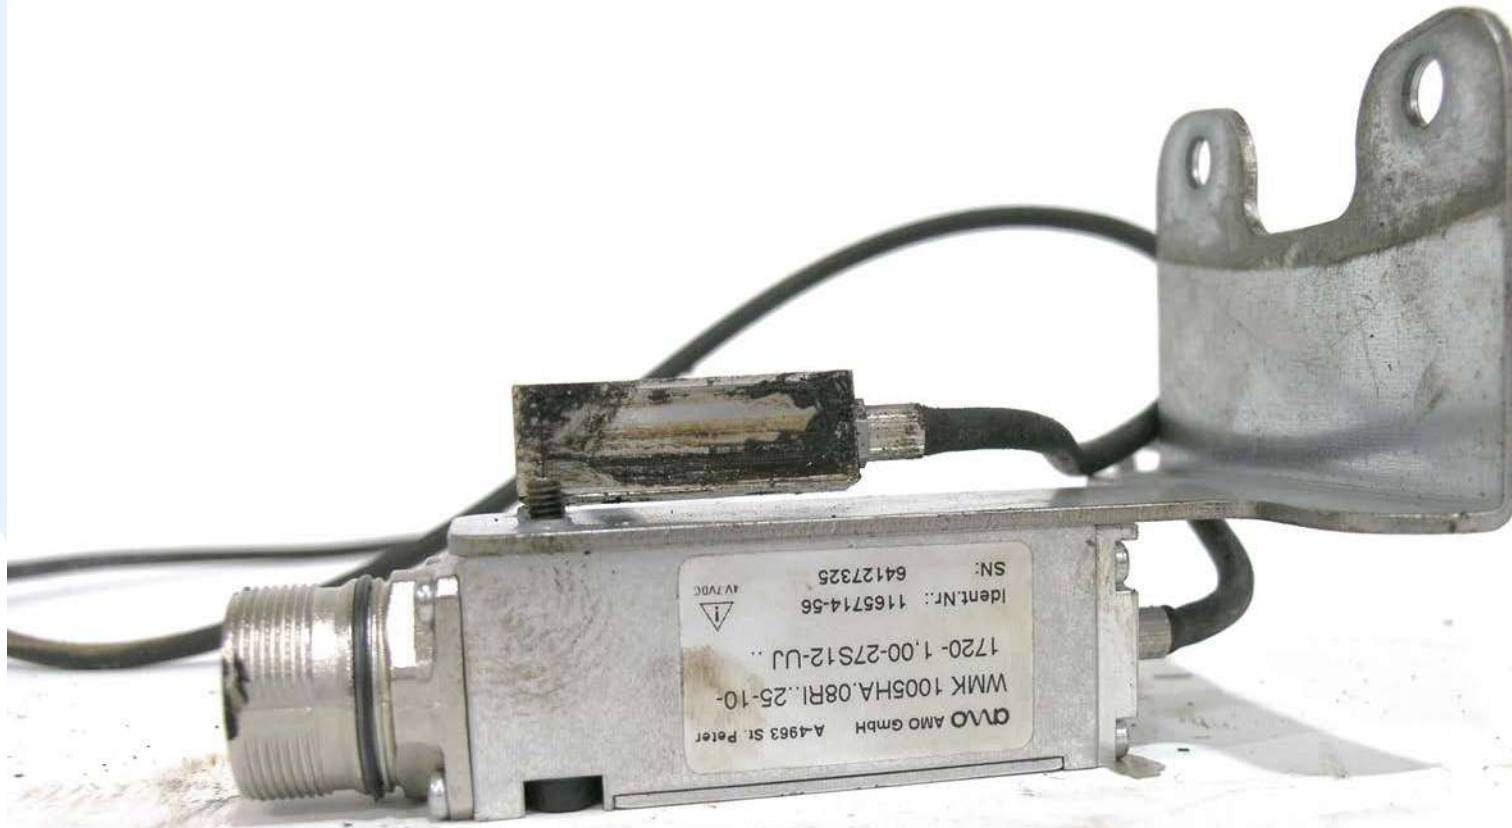
### 2.9 Считывающая головка энкодера

Сильное загрязнение головки.  
Локальные повреждения считывающей поверхности.

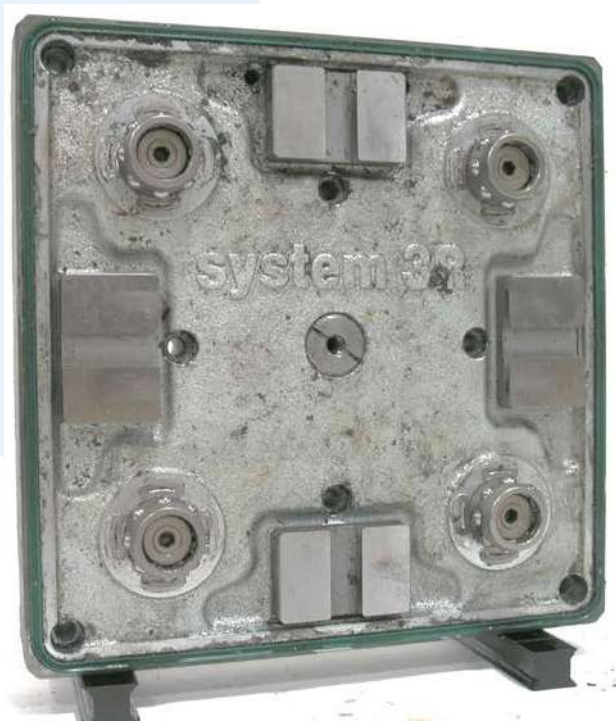
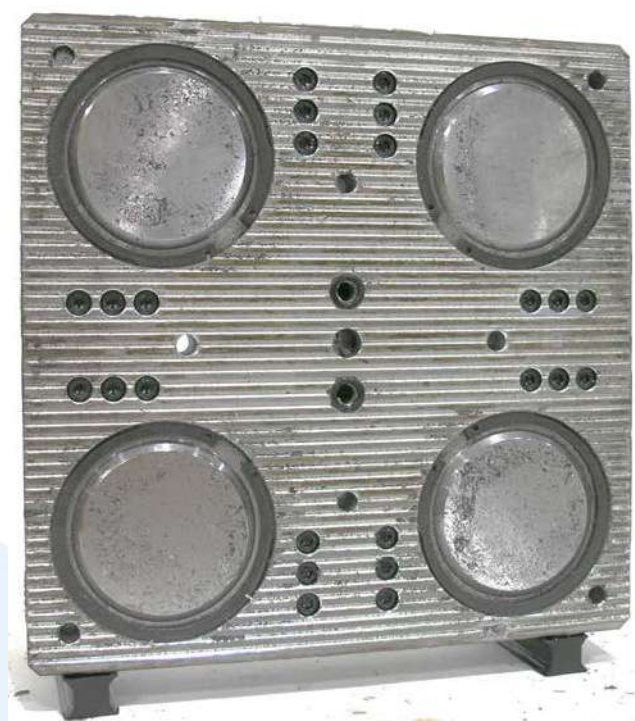
### 2.10 Палетная база

Локальные загрязнения.  
Коррозия отсутствует.  
Система зажима функционирует.
